# תיק תיעוד

גן הברון פליקס דה מנשה ("גן מנשה")  
והמבנה בתוך הגן (בית מגורי מרים וחיים יפה)  
כפר סבא

מתכנני הגן: אדריכל זאב רכטר | אדריכל גנים יצחק קוטנר | אדריכל נוף ליפא יהלום | הקמה: 1936 – 1945

עורכי תיעוד: אדריכל נוף דוד ערן | אדריכלית ענת ברלוביץ'

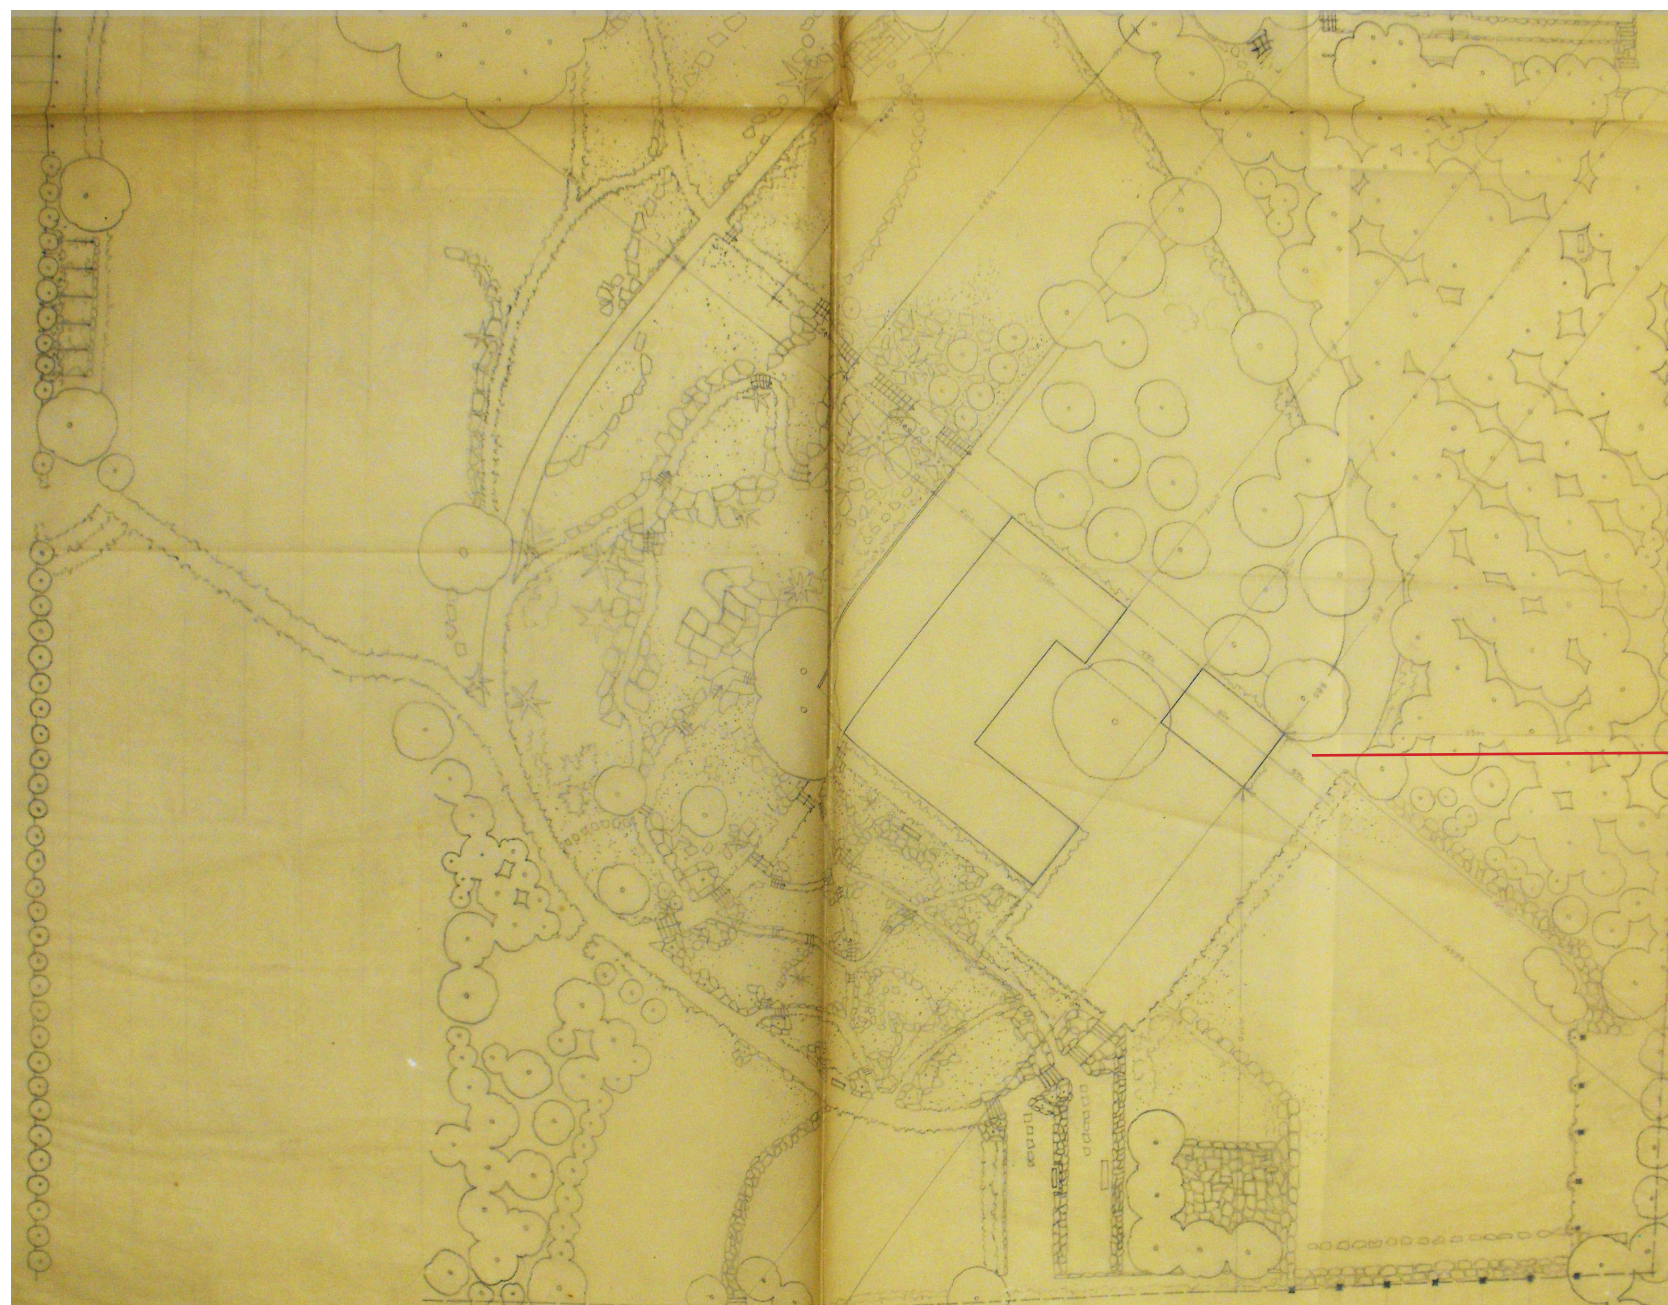
המבנה המקורי נבנה כגאראג' לוויילה רחבת ידים שאמורה היתה להיבנות באתר ותוכננה על ידי זאב רכטר.

תרשים סביבה של מבנה הווילה והגאראג' מתוך תוכנית כללית

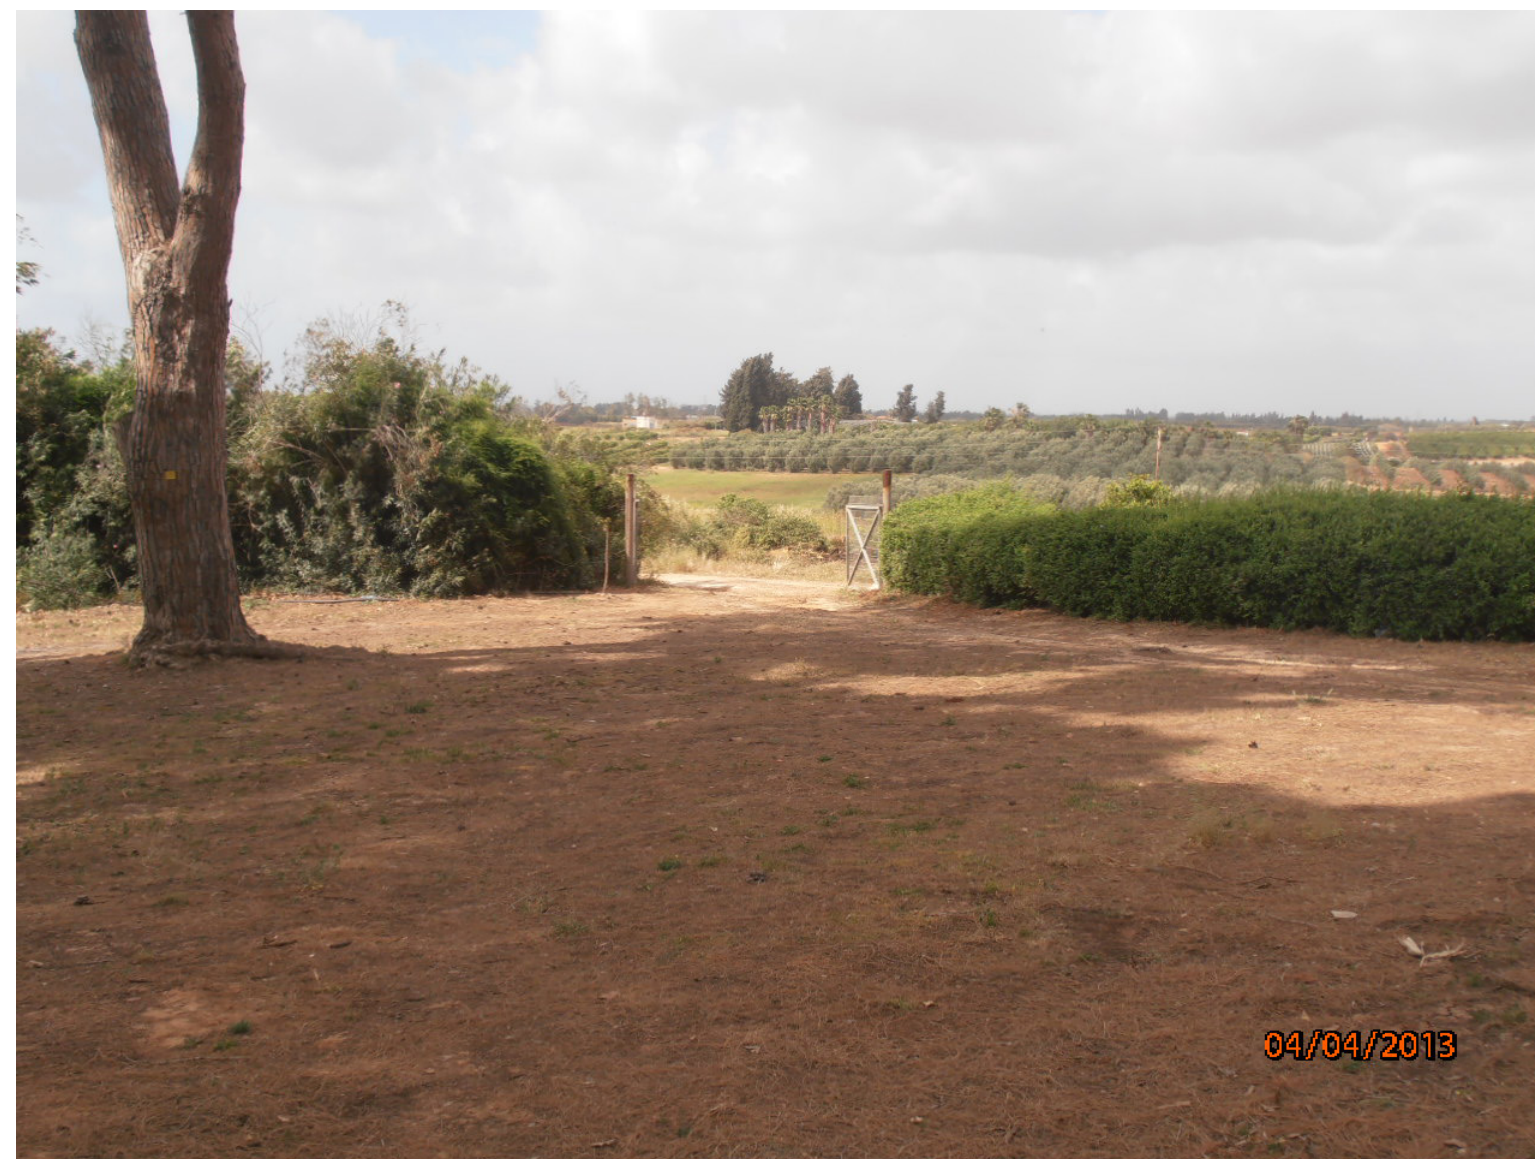
המדשאה התחתונה והשער הצפוני - השער עצמו מחודש, אך בנוי וממוקם בהתאם לתכנון ולביצוע בשנות השלושים. גזע העץ משמאל- אורן הגלעין

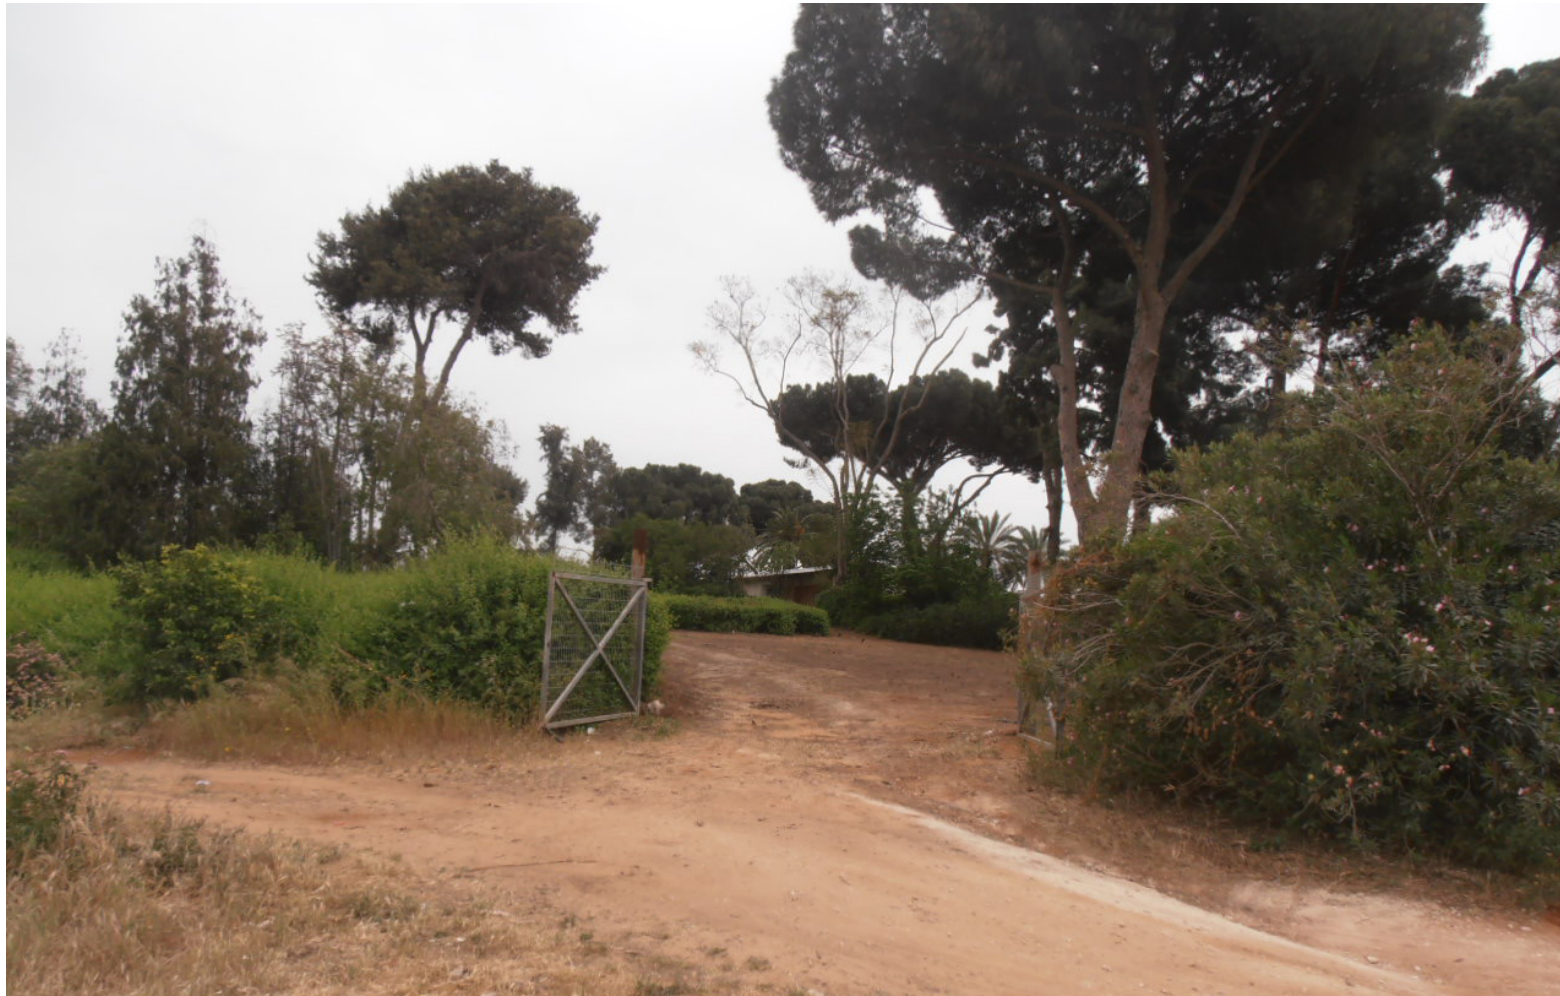
השער הצפוני (שער מאוחר), אך מיקומו קרוב לשער הישן על דרך הגישה הראשית (מצפון) אל הגן

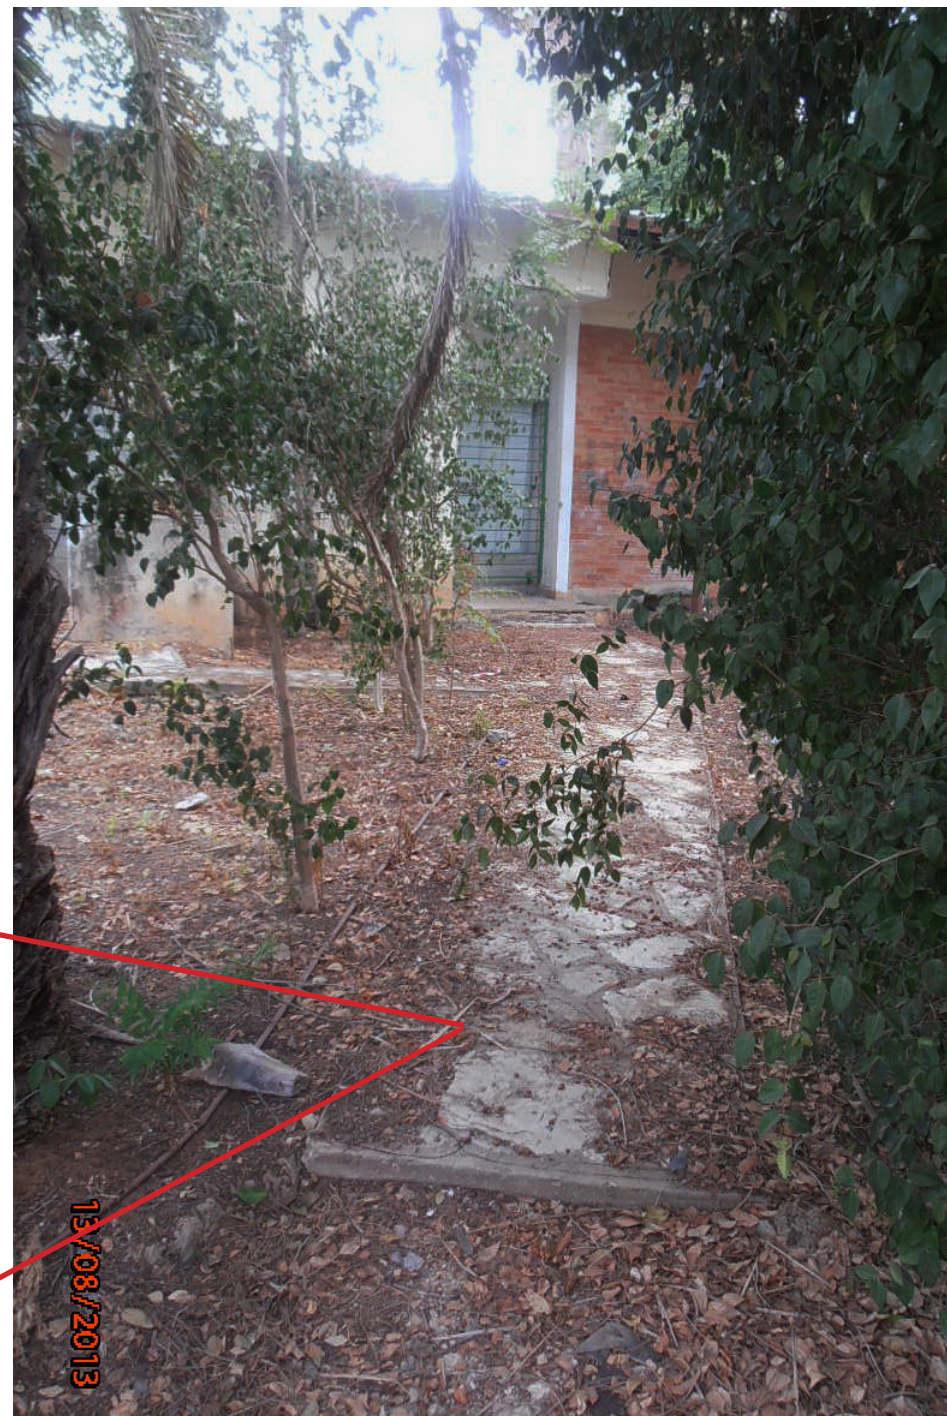
שבילי הגישה לחזית המבנה, העשויים אבן שכבות - בנייה פוליגורית עם מילוי המישנים. מועד הביצוע 1955 (בהערכה) לאחר הרחבת המבנה לצרכי משפחת מרים וחיים יפה
